# Plus Bolig afd. 1013, Præstemarken

Afdeling 1013, Præstemarken er opført i 1952-53

I det følgende kommer der en gennemgang af den tilstandsrapport der er udarbejdet i september 2023 af det rådgivende firma DAI.

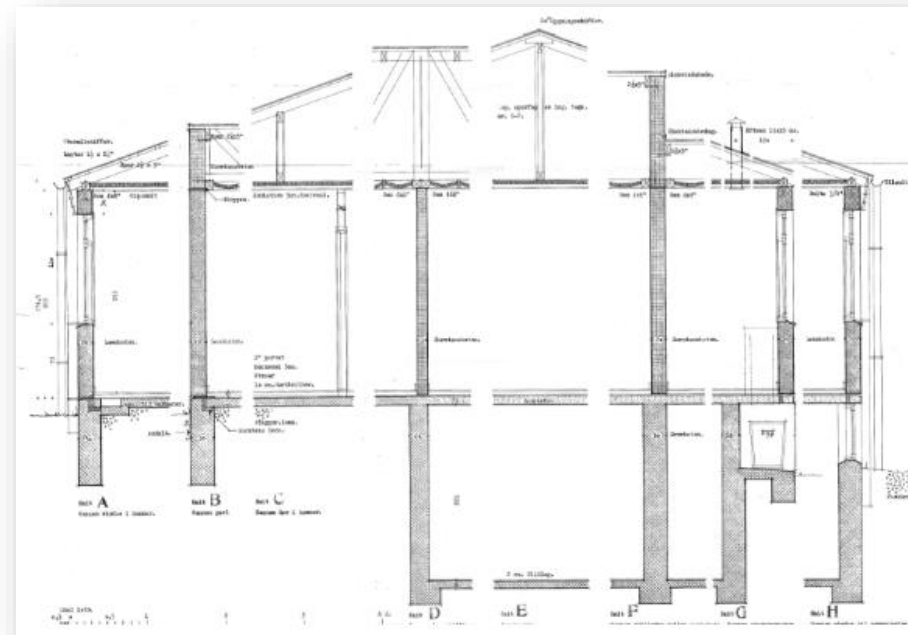
## 2. Facader og gavle

1. Oprindelige ydervægge er helt uden reel isolering og har dårlig isoleringsevne
2. Generelt er der ringe kuldebrosafbrydelse i de oprindelige ydervægge ved vindues- og dørfalse
3. Den ydre maling er ikke diffusionsåben, så det vand, der via huller er kommet igennem malingen, forbliver i muren, uden mulighed for at kunne tørre ud igen.
4. Zinkinddækninger på gavle ved sammenbygninger er utætte

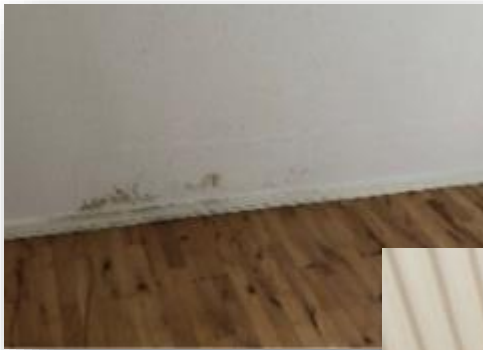
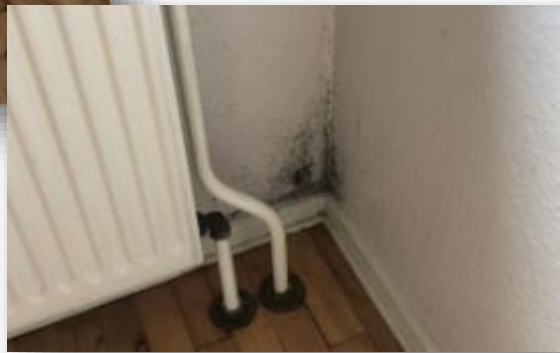
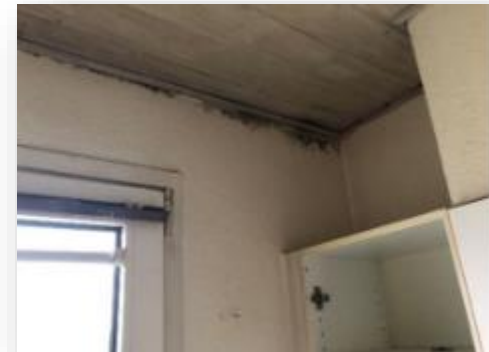
## 7. Skimmel

1. Generelt er der registeret problemer med skimmel på overflader rigtig mange steder. Det er specielt hvor der er kuldebroer og elementer der bliver målt "våde" eller "meget våde". Det er det samme mønster ved kældervæggene, som ved de mange kuldebroer
