# Plus Bolig afd. 1013, Præstemarken

Afdeling 1013, Præstemarken er opført i 1952-53

I det følgende kommer der en gennemgang af den tilstandsrapport der er udarbejdet i september 2023 af det rådgivende firma DAI.

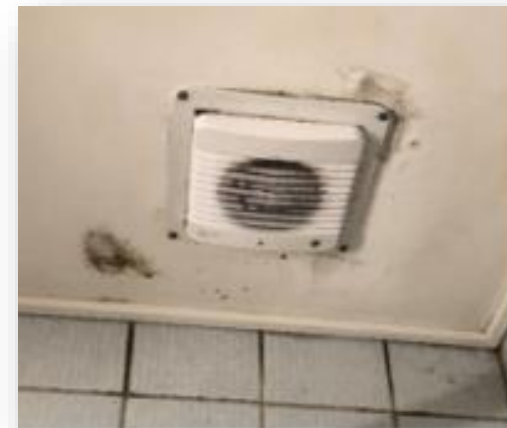
1. Boligerne er dårligt ventilerede. Eneste kilde til ventilation er rumventilator i badeværelset. Kun over den nyeste terrassedør er der etableret ventil.
2. I køkkener er der installeret emhætte, som kan anvendes ved madlavning.
3. Der bør etableres balanceret ventilation med varmegenvinding i boligerne, således fugtig luft og dermed skimmelsvamp begrænses
